1980'lerde Doğu Almanya'da Koruma Politikaları ve Bir Rekonstrüksiyon Örneği Olarak Berlin-Mitte Nikolaikirche

Vildan Yarlıgaş, Restoratör
İstanbul Restorasyon ve Konservasyon Merkez ve Bölge Laboratuvarı Müdürlüğü

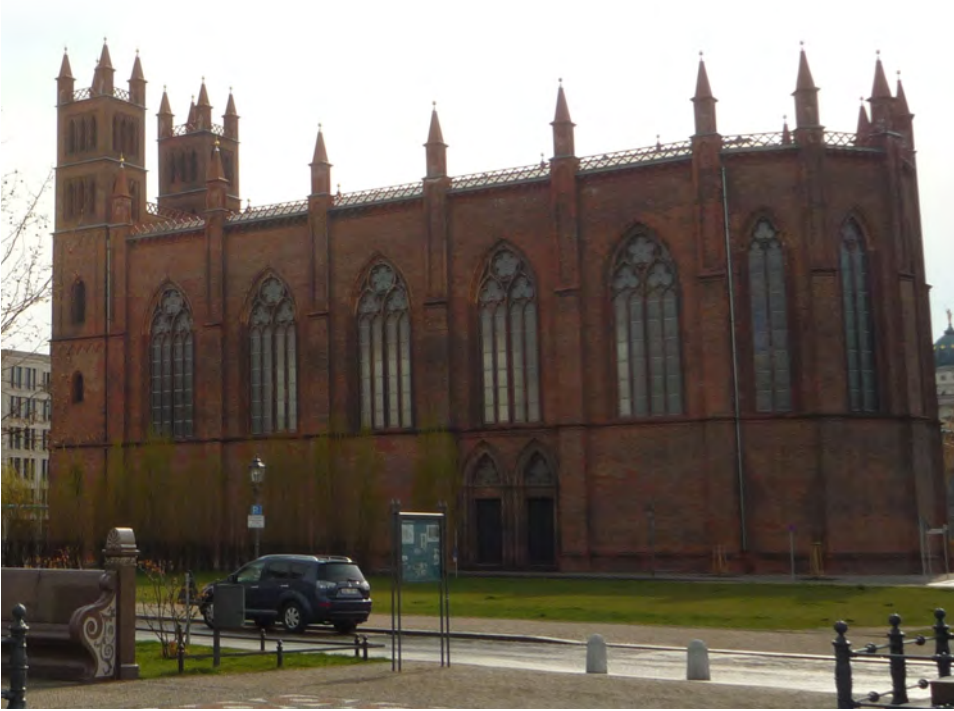
Resim: 1
Karl Friedrich Schinkel'in bir eseri olan
Friedrichswerdersche Kilisesi (Vildan
Yarlıgaş, 2012).

Doğu Almanya Cumhuriyeti korumaya önem verdiğini sadece ulusal değil uluslararası çevrelerde de kanıtlamak amacıyla 1970'de ICOMOS'a üye oldu. Kimi araştırmacılara göre bu dönem Doğu Almanya'da "tarihi kentin keşfi" olarak ifade edilmektedir (*Urban 2007, 173*). Yani 1970'lerden itibaren DAC, sahip olduğu tarihsel geçmişin farkına varıp bunu aktif bir şekilde kullanmayı keşfetti. Bu kapsamda Doğu Almanya sınırlarındaki tarihi kentler onarım görmeye başlarken bazı anıtsal yapılar da prestij projeleri olarak ayağa kaldırıldı. Bu tarz projeler 1980'lerde de devam etti. Kentsel koruma bazında hız verilen onarımlar Dresden, Leipzig, Quedlinburg gibi şehirlerin tarihi kent çekirdeğinde yoğunluk kazandı. Anıt ölçeğindeki çalışmalara ise Berlin'de örnek olarak; 1977'de Gendarmenmarkt, 1977-1983 arası Fransız Katedrali, 1979-1987 arasında Friedrichswerdersche Kilisesi rekonstrüksiyonları örnek gösterilebilir. 1980'lerdeki bu girişimleri araştırmacılar, Doğu Almanya Cumhuriyeti'nin tarihsel öncülü olarak kabul ettiği Prusya'nın mirasını, halkla arasında duygusal bir bağ kurabilmek amacıyla devam ettirmek istemesi olarak yorumlamaktadır (*von Preuschen 2011, 38*). Bu tezi güçlendiren örnekler olarak da Berlin'in pek çok anıtsal yapısının bulunduğu Unter den Linden Caddesi'ne Prusya'nın önemli bir reformist devlet adamı olan Freiherrn von Stein'in heykelinin ve Leipziger Straße'ye Prusya Kralı 2. Friedrich'in inşa ettirdiği Spittelkollonade'nin yerleştirilmesi gösterilmektedir. Prusya'nın en önemli anıtsal yapılarını inşa eden Karl Friedrich Schinkel'in bir eseri olan Friedrichswerdersche Kilisesi'nin yeniden yapımı ise kentte Prusya varlığının en üst noktası olarak nitelendirilmektedir (*von Preuschen 2011, 38*) (*Resim 1*).

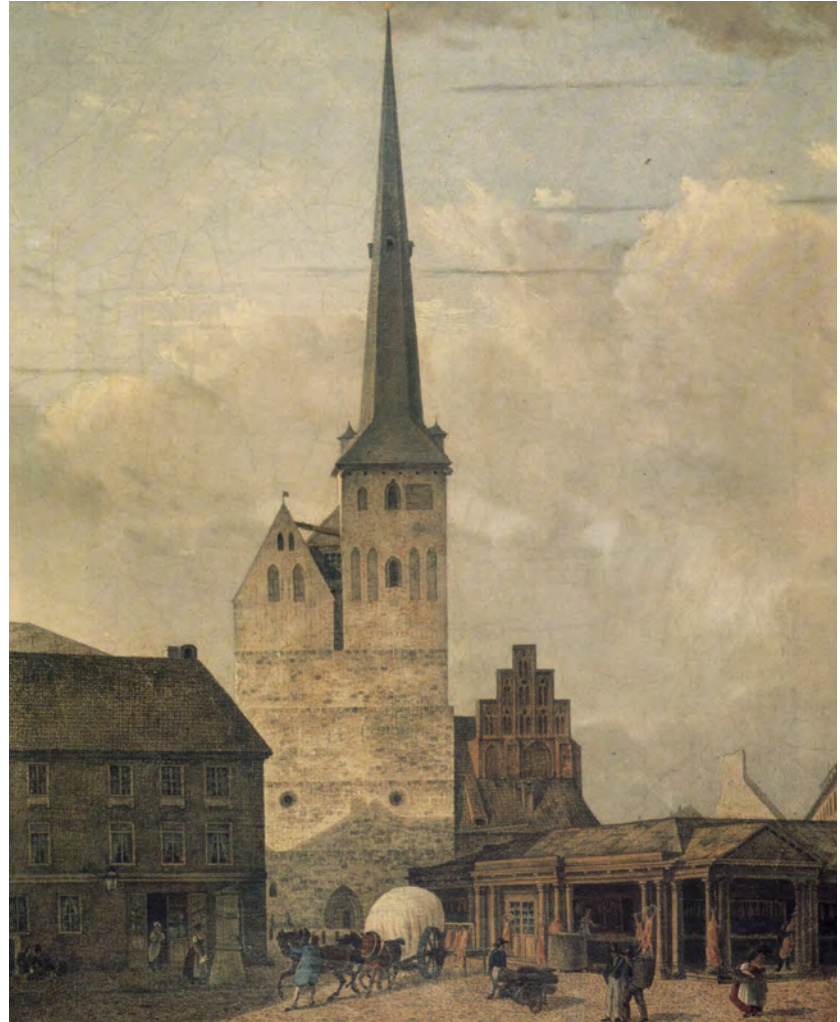
Resim: 5
Tek çan kuleli Nikolaikirche'yi resmeden
1827 tarihli J.H. Hintze'ye ait bir tablo
(Badstübner ve Badstübner-Gröger
1987, 25).

Kilise kapsamlı onarımlarından birini de 1460'ların sonunda geçirmiştir. Bu onarımda kilisenin formunda yine bir genişleme olmuş, Gotik mimariye geçiş yaşadığı bu müdahalede tonozlu bir çatı örtüsünün gereği olarak sütun düzeni değiştirilmiş, ayrıca kiliseye bir çan kulesi inşa edilmiştir (Badstübner 1991, 7). Bu dönemde kilisenin güneybatısına Liebfrauen Şapeli de eklenerek kilise son halini almıştır (Resim 5).

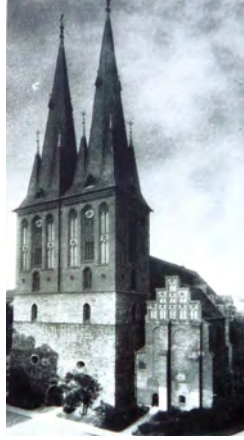
Resim: 7
Kilisenin Gotik plan şeması. (Badstübner
1991, 1).

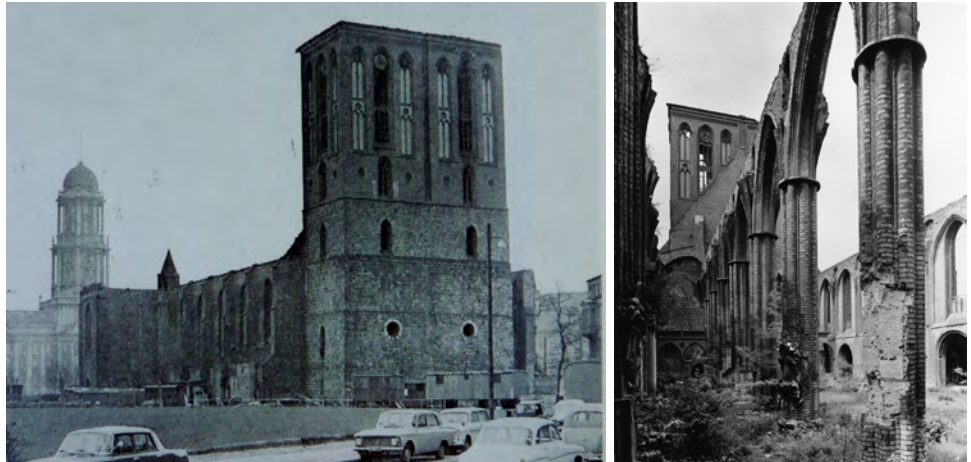
Resim: 8
Nikolaikirche'nin 2. Dünya Savaşı'ndan sonraki durumuna dışarıdan bakış
(Badstübner 1987, 73).

2. Dünya Savaşı'nda Berlin'in çok büyük bir bölümü yerle bir olmuş, bu yıkımdan maalesef anıtsal yapılar da etkilenmişlerdir. Nikolaikirche'nin tarihinde iz bırakmış en korkunç olay şüphesiz ki 2. Dünya Savaşı'nda kiliseye isabet eden bir bombadır. Söz konusu bomba kiliseye çok büyük bir hasar vermiştir. Kilisenin çatı örtüsü tamamen çökmüş, iç mekânda bulunan sütunların bir kısmı yıkılmış, içinde çıkan yangın sebebiyle duvarlarda büyük hasar meydana gelmiştir. Kilisenin bir kısmı

13. yüzyıldan kalma olan çan kulesinin ise külahları tamamen yıkılmış, kulenin içinde çıkan yangın sebebiyle iç duvarlar büyük zarar görmüştür. Savaştan sonra, kilisenin ayakta kalan beden duvarları sağlamlaştırılmış, molozlar temizlenmiş ve kilise bu şekilde uzun yıllar atıl durumda kalmıştır (Resim 8 ve 9).

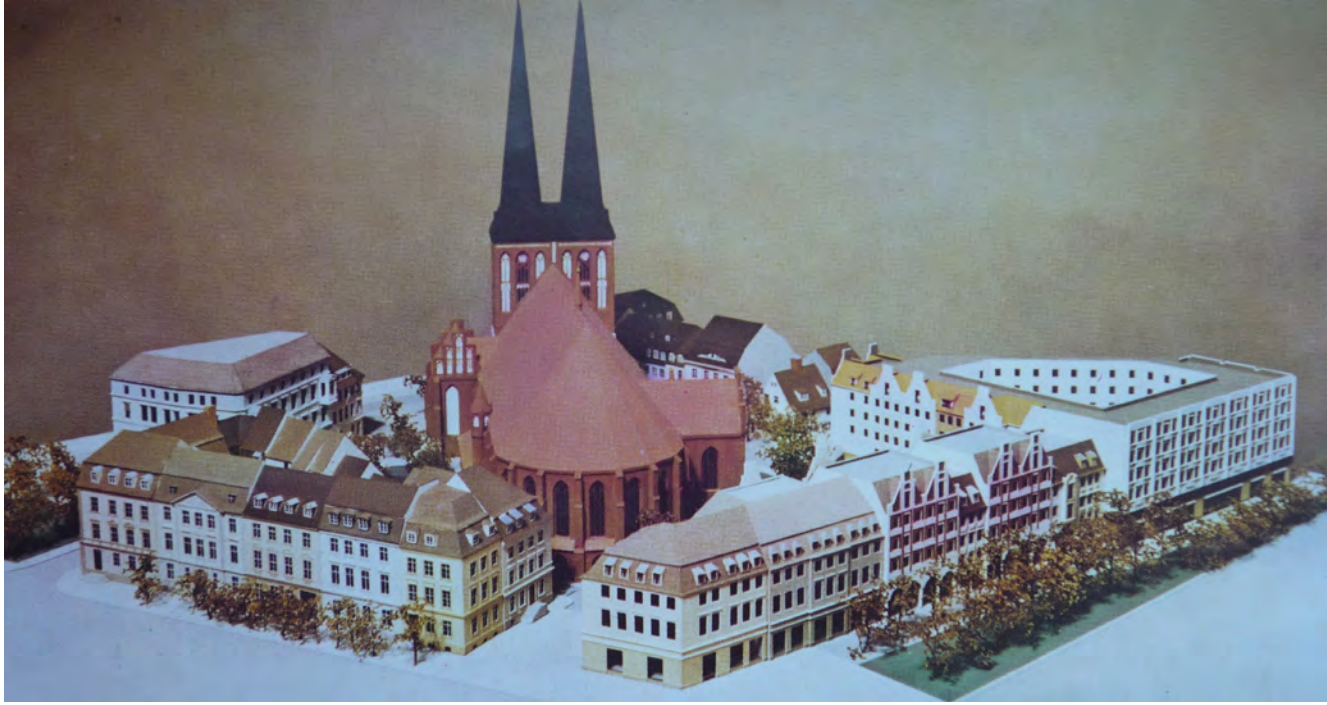
Resim: 12
Uygulamaya geçirilen Nikolaiviertel
(Stahn 1985, 82).

Projede mahalleye 780 apartman dairesi, 33 mağaza ve 22 restoran-kafeden oluşan yaklaşık 2000 kişilik bir yerleşim alanı inşa edilmesi öngörülmüyordu. (Resim 12). Nikolaiviertel'daki çalışmalara paralel olarak 1981 yılında Nikolaikirche'nin rekonstrüksiyonuna başlandı.

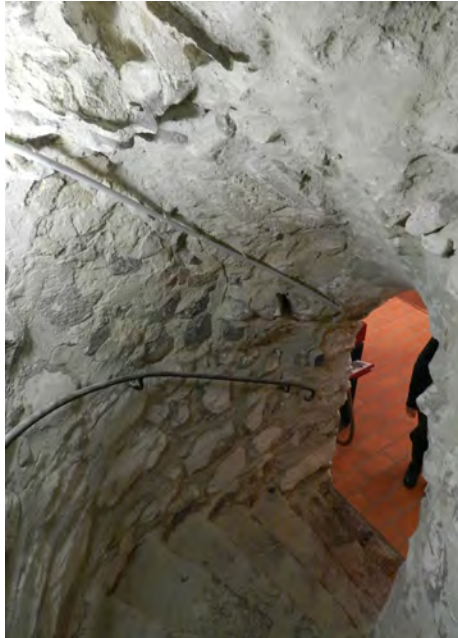
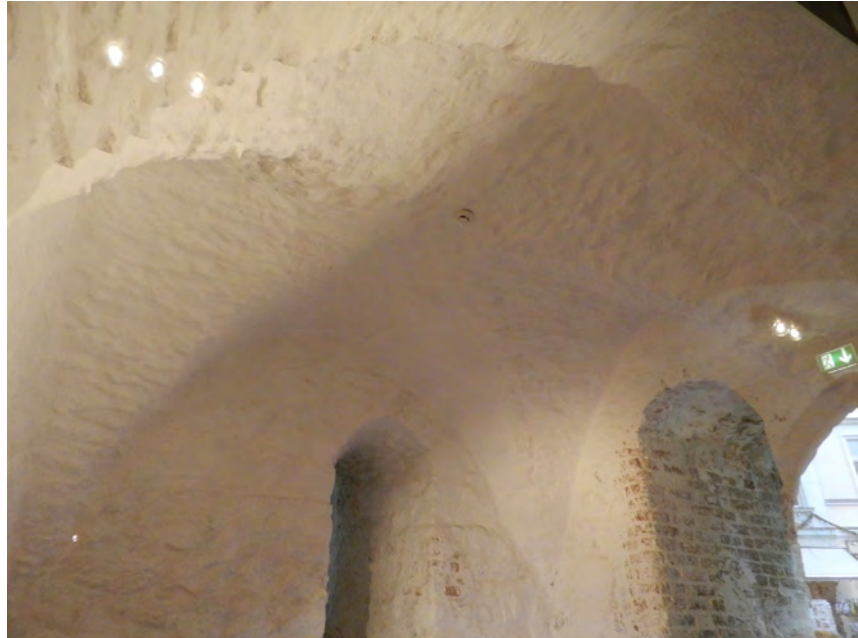
Resim: 13
Kilsede özgün haliyle korunan ve
13. yüzyıla tarihlenen tonoz (Vildan
Yarlıgaş, 2012).

Resim: 14
Kilsede özgün haliyle korunan ve
13. yüzyıla tarihlenen geçit (Vildan
Yarlıgaş, 2012).

Kilisenin rekonstrüksiyonuna ilk olarak kulelerdeki çalışmalardan başlandı. Kulelerin onarımına geçilmeden önce giriş katında yapılan raspalar sonucunda narteksin güneyindeki tonozda ve alt kata

inen küçük bir koridorda 13. yüzyıldan kalma özgün iki mekâna rastlandı ve bu mekânlar herhangi bir müdahale görmeden korundu (Resim 13 ve 14).

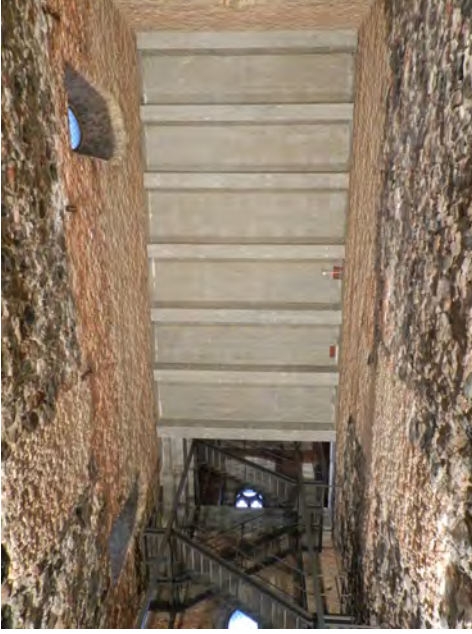
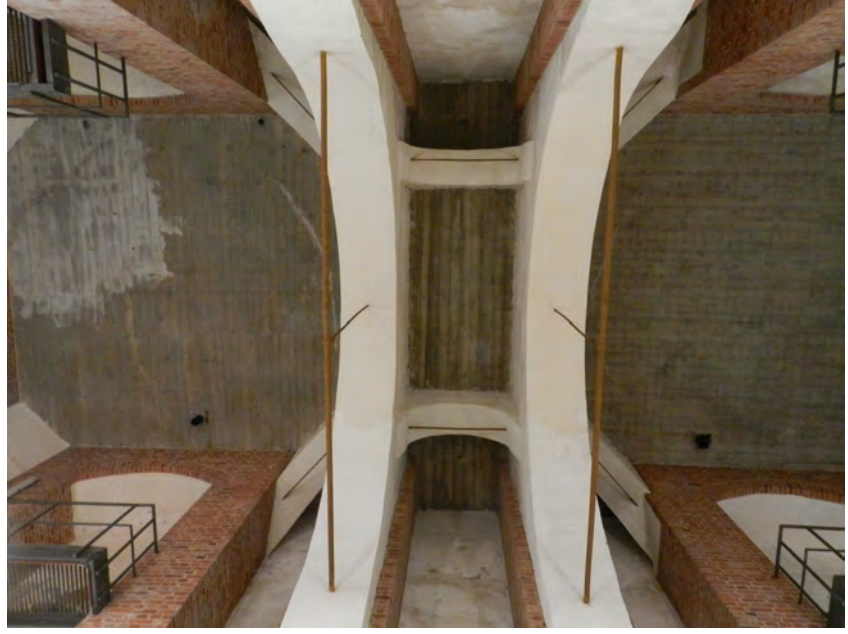
Resim: 15
Çan kulesinin ara katlarına yerleştirilmiş betonarme döşeme (Vildan Yarlıgış, 2012).

Resim: 16
Çan kulesinin ara katlarına yerleştirilmiş betonarme döşeme (Vildan Yarlıgış, 2012).

Kulelerin külahlarını taşıması için sadece duvarları güçlendirildi ve kulenin içine üç farklı kotta betonarme döşeme yerleştirildi (Resim 15 ve 16). Kulenin içinden ara kata ve külahlara ulaşmak için kulenin iç kısmına çelik bir merdiven inşa edildi.

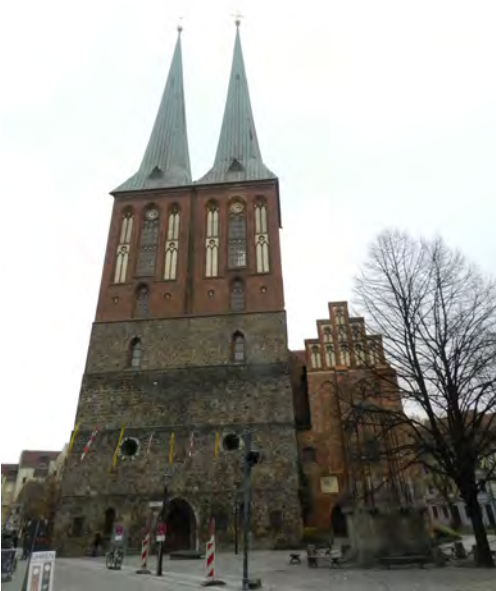
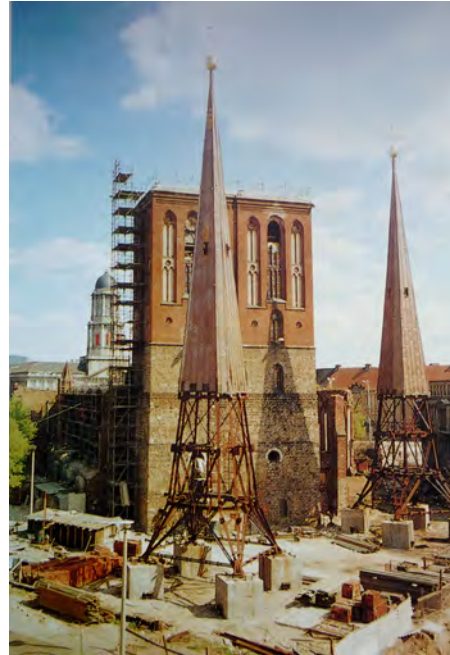
Resim: 17
İlk üç katı 13. yüzyıldan ve geri kalanı 19. yüzyıldan kalan çan kuleleri (Vildan Yarlıgış, 2012).

Kulenin duvarları sağlamlaştırılırken 13. yüzyıldan kalma kısmın özgün şekliyle korunmasına özen gösterildi fakat 19. yüzyıldan kalma tuğla duvarlar kapsamlı mü-

dahalelerle içten ve dıştan sağlamlaştırıldı (Resim 17). Bu işlemlerden sonra toplam 53 ton ağırlığında olan çelik konstrüksiyon külahlar kulelerin üzerine yerleştirildi ve kulenin yüksekliği 82 metreyi buldu.

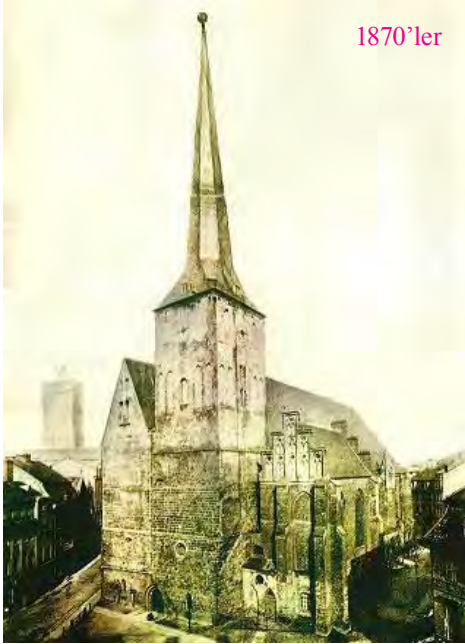
1870'ler

Resim: 24
Nikolai kirche'nin çan kulesinin 1870'lerdeki görünüşü (Cante 1997, 9).

dayandığı bilimsel kriterlere göre zayıf kalmaktadır (Resim 24, 25 ve 26).

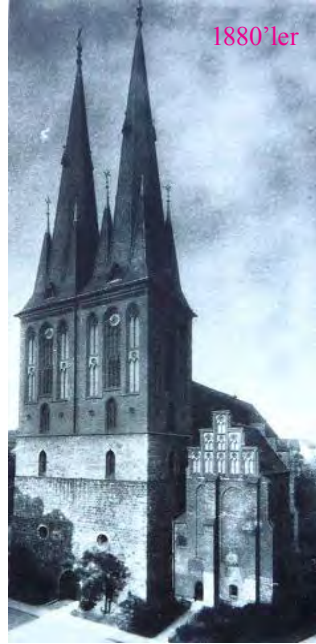
1880'ler

Resim: 25
Nikolai kirche'nin çan kulesinin 1880'lerdeki görünüşü (Boeckh 1986, 11).

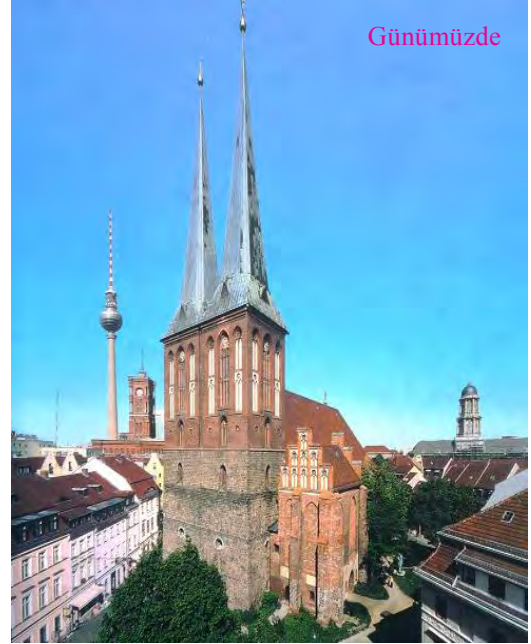
Günümüzde

Resim: 26
Nikolai kirche'nin çan kulesinin günümüzdeki görünüşü (LDA Berlin, 2003).
