The three Middle Byzantine-era monuments (Vefa Kilise Camii, Atik Mustafa Paşa Camii and Fethiye Camii-Pammakaristos Monastery Church), which have been handled in this study, highlight the urban fabric and are unique historical assets which convey valuable information about the architectural styles, building techniques, decorative arts and social life of the Middle Ages. It is as important for their neighborhoods as the monuments themselves to preserve the authentic features, for the sustainability of the urban memory and integrated value of a monument with its physical and social environment. In the course of the study, data from library and archival research were collected, photographic surveys, measured drawings on the sites, descriptions and chronological analyses were prepared and evaluated in the scope of architectural conservation discipline. Bearing in mind the earthquake risk, proposals for maintenance, repair, management and utilization of the architectural and archeological values were put forward.

İstanbul'da Orta Bizans Dönemi'ne Ait Üç Anıt ile Çevrelerinin Bütünleşik Olarak Korunması İçin Öneriler

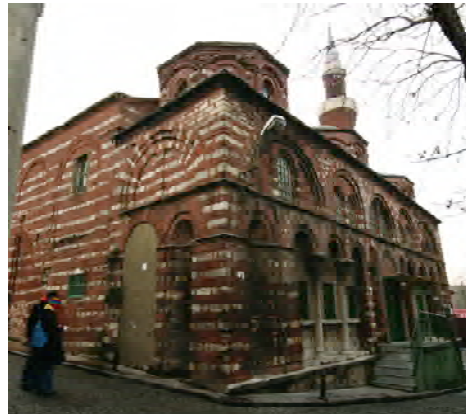
Resim: 1

Kilise Camii,
kuzeybatıdan bakış
(Esmer 2007)

dönemindeki asıl adı konusunda kesin bir bilgi yoktur (Müller-Wiener 2007, 169) (Resim 1). O dönemdeki şehir planlamasına göre X. Regio'da, üçüncü tepenin batı yamacında yer almaktadır (Müller-Wiener 2007, 169). Günümüzde, Molla Şemseddin Gürani Camii olarak da tanınan eserin

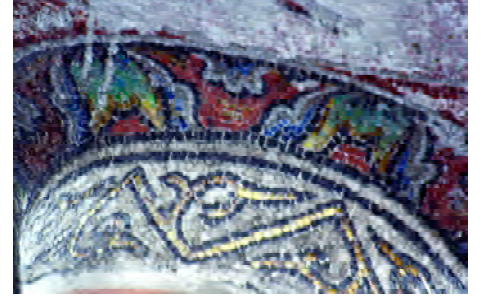
Resim: 3

Kilise Camii, dışarteks
mozaikleri detay
(Esmer 2009).

rönesans olarak nitelendirilen Palaiologos devri resim sanatının, Fethiye ve Kariye camilerindeki fresk ve mozaiklerle birlikte günümüze ulaşan en önemli üç örneğinden biridir (Resim 3).

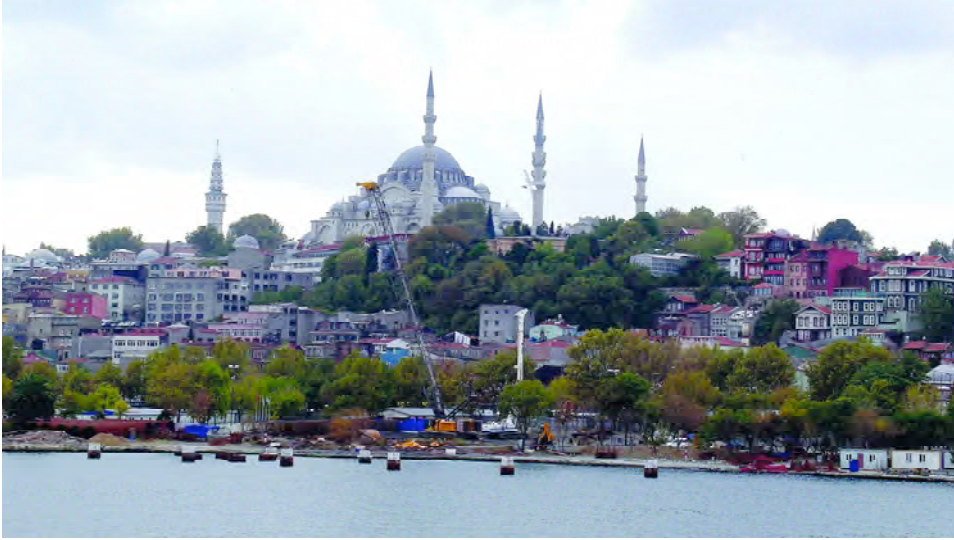
Resim: 4

Resim 4:
Haliç'ten Süleymaniye 2
(Esmer 2011)

başyapıtlarından Süleymaniye Camii ile birlikte görülebildiği, önemli bir tarihi alandır. Süleymaniye Camii, Haliç silüetinin ve kentsel belleğin vazgeçilmez bir parçasıdır (Resim 4).

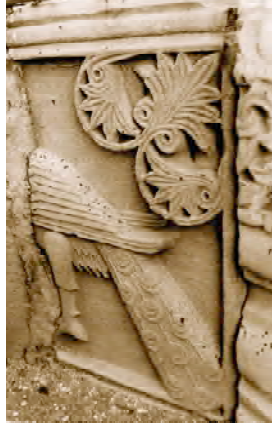
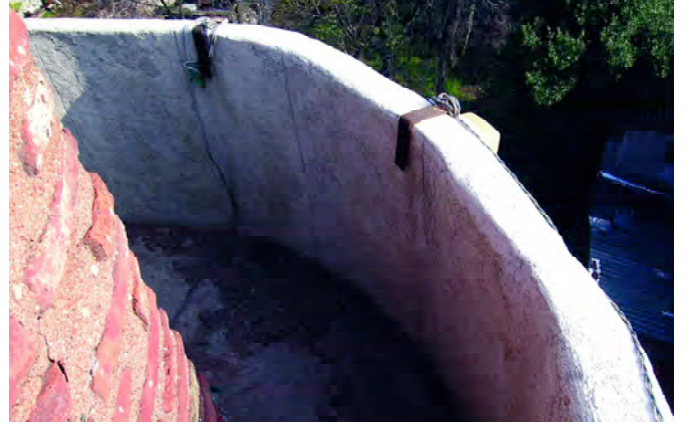
Resim: 6 A-B

Şekil 6a-6b:
Minare korkuluğu
a: 1995 (Erdoğan 1996,
Resim: 504),
b: Esmer 2007

devşirme malzeme kullanılmış olan, yarım-yuvarlak tuğlalarla örülmüş minaresidir (Resim 6).

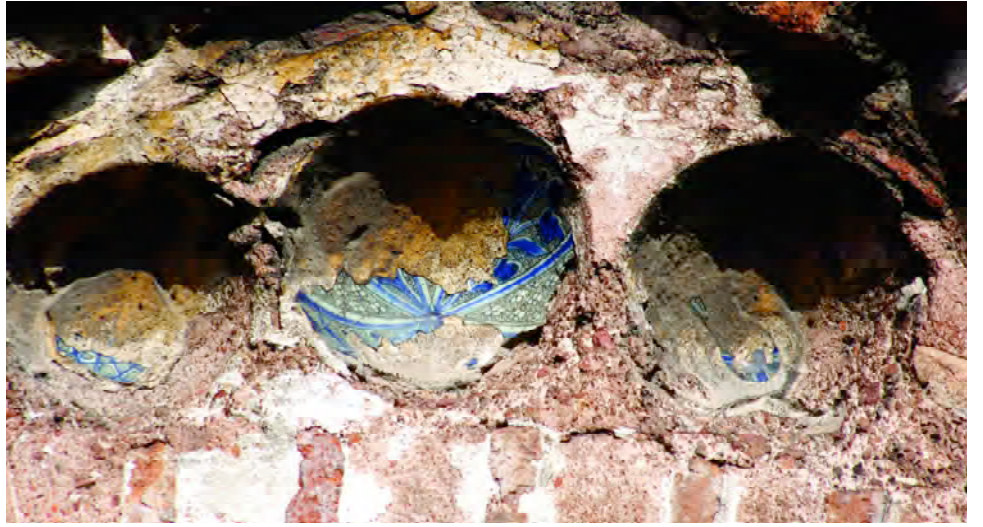
Resim: 7

Şekil 7:
Kilise Camii, güney cepheye
sabitlenmış üç keramik çanak
(Esmer 2009)

Anıtın güney cephesinde, güney haçvari kola denk gelen orta kısımda, saçığın hemen altındaki üçgen yüzeye sabitlenmış olan üç keramik çanak, İstanbul'da dış cephede bu biçimdeki bezemeye tek örnek olması açısından ilginçtir. Tez çalışması kapsamında, fotoğraf ve çizimle belgelenen çanakların tarihlendirilmesi için Ayyüz Sabuncu'ya başvurulmuş; çanaklar Sabuncu tarafından 13. yy.'ın ikinci yarısına ait, İran Keşan türü olarak tarihlendirilmiştir (Sabuncu 2010, 353) (Resim 7).

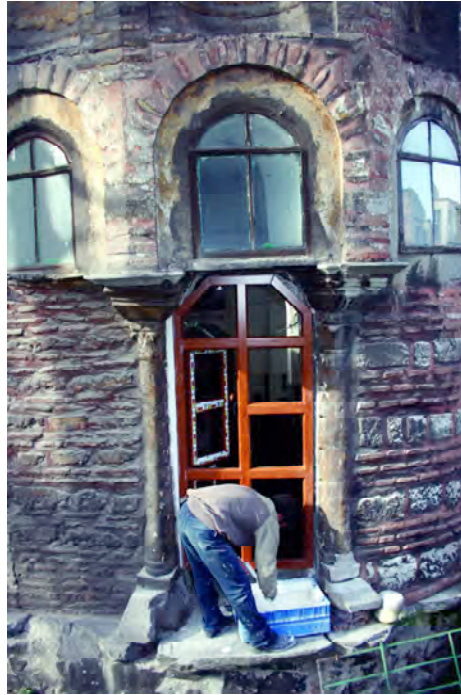
Resim: 9

Kilise Camii, doğu cephesi, değiştirilen apsis penceresi (Esmer 2009).

imam tarafından badana ile kapatılmıştır. Muhafazakâr bölge sakinleri, anıtın cephesindeki kabartmaları yer yer kazıyarak, çimentolu harçla sıvamışlardır. Minarenin 1995 yılına değin mevcut olan şerefe korkuluk levhaları yok olmuştur (Resim 6). Yapının, doğu cephesindeki doğramalar, 21 Ocak 2009 tarihinde, pvc esaslı pencerelerle değiştirilmiştir (Resim 9).

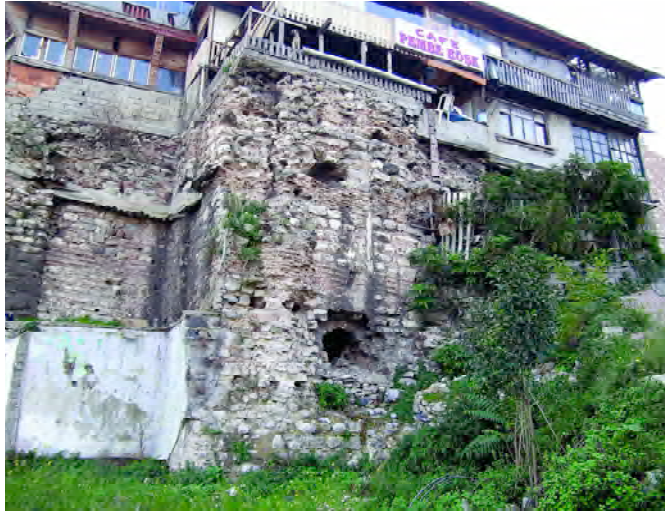
Resim: 13

İşgal altında bulunan triklinoslar ve saraya ait duvar kalıntıları (Esmer 2011).

Bu triklinosların sayısının zamanla artarak dörde çıktığı ve bugün Hançerli Hamam'ın bulunduğu yerden güneye doğru uzanan, duvarlar ile çevrili yüksek düzlük üzerinde dört triklinosun bulunduğu tahmin edilmektedir (Eyice 1995, 263). 10 yy.'a geldiğinde, Blakhernae'da bir saray kompleksi oluşmuş; 11. yy.'da İmparator Alexios Komnenos, şimdi üzerinde İvaz Efendi Camii'nin bulunduğu terasa, bir saray daha ekletmiş ve İmparator Manuel Komnenos da bir kabul salonu yaptırmıştır (Janin 1939, 124). 12. yy.'da İmparator Manuel Komnenos, buradaki saray ve kale kompleksini genişletmek için, surlarını mevcut Theodosius surlarının batısına yaptırmıştır (Schneider-Meyer-Plath 1943, 104) (Resim 12). Bugün bu triklinoslar ve saraya ait duvar kalıntıları, Hançerli Hamam'ın kuzeyinde, hala görülebilir durumdadır; ancak üzerlerinde kaçak yapılar bulunmaktadır (Resim 13).

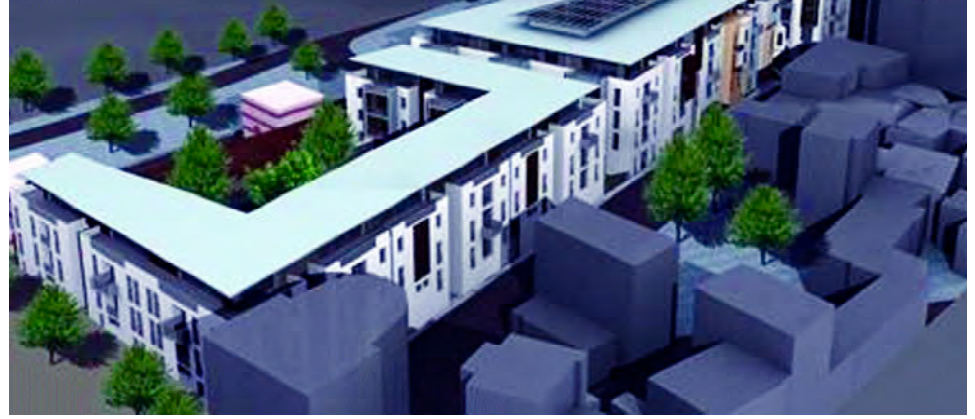
Resim: 14

A. Eski sokak dokusu (Esmer 2011)
B. Ayvansaray Türk Mahallesi (İBB web sitesi),
C. Fener-Balat Sahil Yenileme Projeleri (İBB web sitesi).

Ayvansaray'ın en çok ziyaret edilen haziresidir (Mehmet Ziya 1928, 248). Fener-Balat-Ayvansaray, barındırdıkları Kara ve Haliç Surları, anıtsal, sivil mimarlık eserleri ve Kara Surları ile etkileşimlerine rağmen, 2006'da, "yenileme alanı" ilan edilmiştir. Bu alanda, 5366 sayılı Yasa'yla uygulanmak istenen "Ayvansaray Türk Mahallesi" ve "Fener-Balat Sahil Kesimi" Yenileme Projeleri, doku, parselasyon ve gabari değişiklikleriyle, Haliç Surlarını ve diğer arkeolojik verileri zedeleyecek, alanı geri dönülemez şekilde tahribata uğratacaktır (Resim 14).

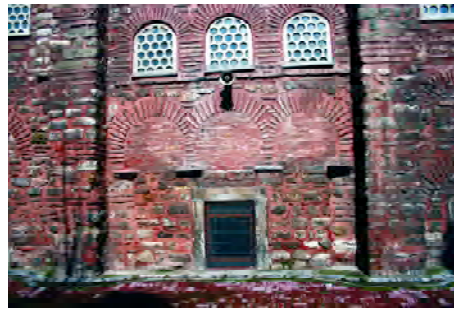
Resim: 16

Kapatılan A. Damianus, B. Mikail, A. Kosmas fresklerinin güney cephedeki yeri (Esmer 2009) (Şekil 15'de fresklerin plandaki yerleri işaretlenmiştir).

Yapı, Bizans döneminde son olarak, güney cephede bulunan ve 15. yy.'ın ilk yarısına tarihlendirilen fresklerin yapıldığı dönemde, bir müdahale görmüş olabilir (Resim 16). Fetihden sonra, camiye dönüştürülen yapının kubbesinin 1509 zelzelesinden sonra yenilediği düşünülmektedir (Eyice 1995, 406). Belirlenemeyen bir tarihte yıkılan narteksin yerine bir son cemaat yeri eklenmiştir. 1729 yılındaki büyük yangında hasar görerek onarıldığı düşünülen yapıya (Ünver 1953, 38), Hz. Cabir'in makam türbesinin, II. Mahmut döneminde eklendiği ya da var olan türbenin onarıldığı düşünülmektedir. 1894 zelzelesinde cami zarar görmüş, minaresi kısmen yıkılmış; (Koçu 1958, 1293); 1906 yılına kadar süren bir onarım geçirdiği BOA⁴'da bulunan bir belgeden öğrenilmiştir (İ.EV. 1314 L 7).

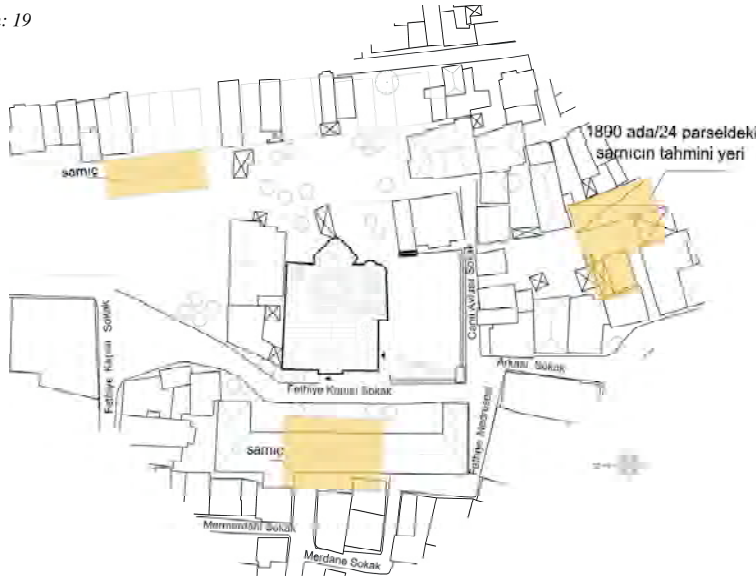
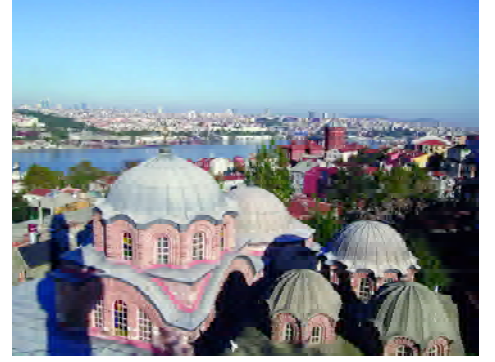
Resim: 19

Fethiye Camii, vaziyet planı (Esmer 2012, 442)

Fethiye Camii'nin naosunun altındakine ek olarak, kuzeydoğusunda, batısında (okulun kısmen altında kalan), 150 m. kuzeyinde ve 50 m. güneyinde birer sarnıç bulunmaktadır. Yapının kuzeydoğusundaki sarnıç Strzygowski (1893, 75), batısındaki ise Wulzinger (1913, 374-6) tarafından incelenerek, yaklaşık 14. yy.'a tarihlendirilmiştir (Resim 19).

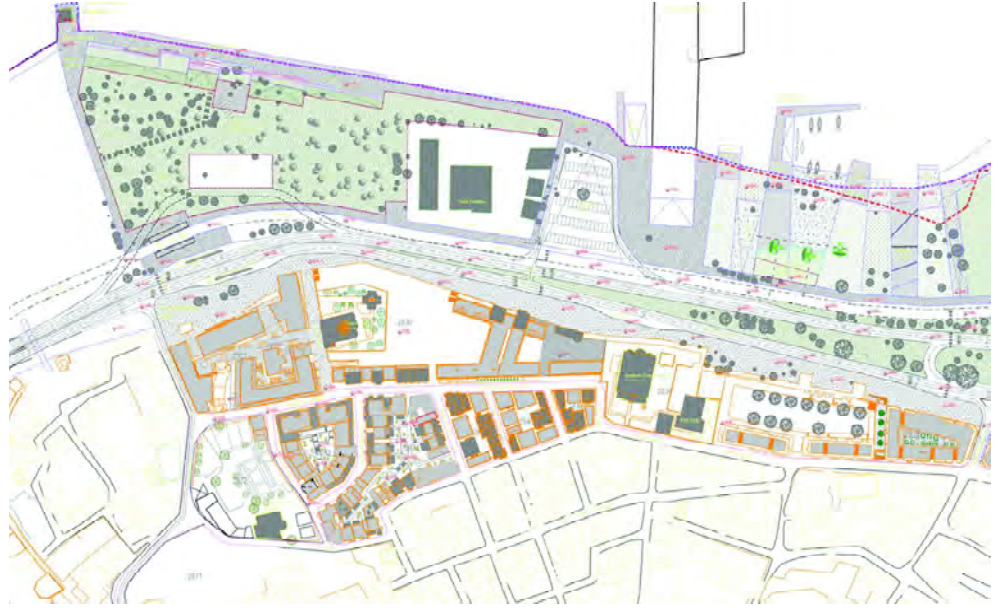
Resim: 22

Fener-Balat Sahil Kesimi Yenileme Projesi'ndeki plan önerisi (İBB web sitesi)

tahrip edilmek istenmektedir (Resim 22). Atik Mustafa Paşa Camii'nin bulunduğu, Balat Karabaş Mahallesi'ndeki 2830 ada ve 2821 adada, mevcut parseller dikkate alınmadan; (birden fazla parseli kaplayan) dikdörtgen planlı yapıların uygulanmak istendiği görülmektedir (Resim 22). Bu iki ada, Haliç Surları, Atik Mustafa Paşa Camii gibi önemli Ortaçağ anıtları barındırmaktadır; parsellerin

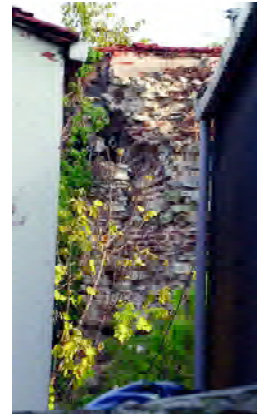
Resim: 23 A-B

A., B. Avcı Maslağı Sokak'tan Mumhane Duvarları (Esmer 2011)

- Ayvansaray semtinin önemi, içerdiği anıtların, arkeolojik verilerin anlam ve değeri kavranmalıdır. Surların ve Mumhane duvarlarının korunmasına ve kültür işleviyle kullanılmasına yönelik projeler üretilmelidir (*Resim 23*). Tekfur Sarayı'ndan başlayarak, Adil Şah Kadın
