Sıbyan Mektebi Kavramı ve Tarihçesi

* Bu makale, Prof. Dr. Demet Ulusoy Binar danışmanlığında, mimar Cem Balcan tarafından hazırlanan ve Mimar Sinan Güzel Sanatlar Üniversitesi, Koruma ve Restorasyon Yüksek Lisans Programı'nda kabul edilen "Mimar Sinan'ın İstanbul Külliyelerinde Yer Alan Sıbyan Mektepleri ve Koruma Sorunları" isimli y. lisans tezinden türetilmiştir.

Mimar Sinan'ın Sıbyan Mektepleri

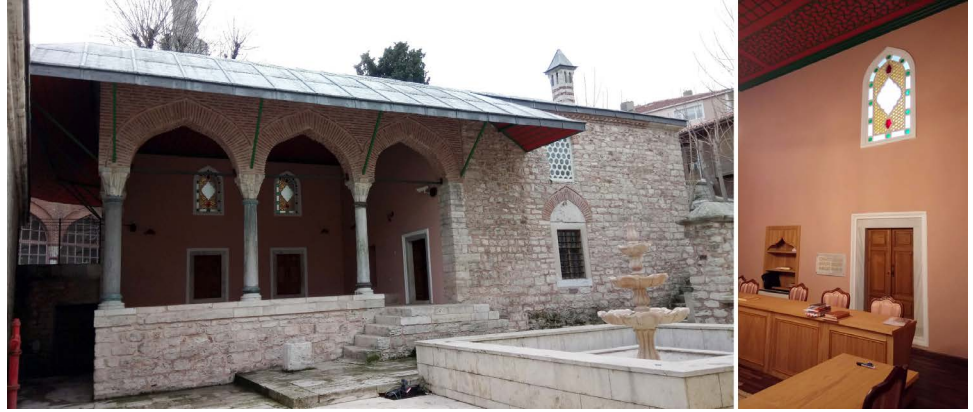
Şekil: 2
Haseki Hürrem Sultan Sıbyan Mektebi Kuzey
Cephesi ve İç Mekânı (Balcan 2018).

1968 yılında ve son olarak 2010-2012 yıllarında onarılan yapı günümüzde Diyanet İşleri Başkanlığı'nın imam ve vaizlere eğitim verilen bir dersanesi olarak kullanılmaktadır. Restorasyonu yeni tamamlandığı için yapısal sorunu bulunmayan sıbyan mektebinin kapalı dersanesinde döşemenin laminat parke ile kaplandığı ve iç mekânın tefrişinde boyutsal olarak uygun olmayan elemanların kullanıldığı görülmektedir (Balcan 2018, 16-25).

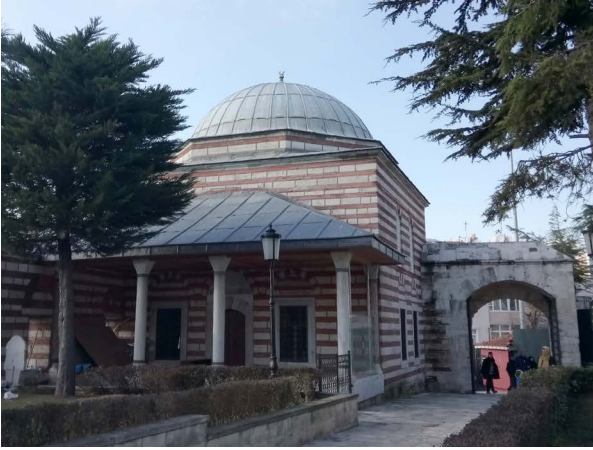
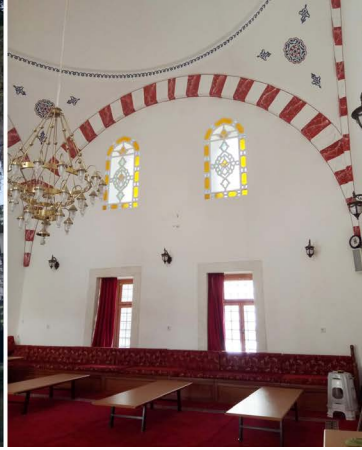
Şekil: 4

Yavuz Sultan Selim Sıbyan Mektebi Giriş Cephesi ve İç Mekânı (Balcan 2018).

niğiyle yapılmıştır. Giriş mekânının zemini şeshane tuğlasıyla kaplı, iç duvarlar ve kubbenin iç yüzü çimento sıvalı ve beyaz boyalıdır. Giriş cephesinin ortasındaki ahşap ve iki kanatlı giriş kapısının söveleri ve kemeri Marmara mermeri ve kırmızı renkli puding taşından yapılmıştır.

Yapı günümüzde İsmailağa Camii İlim ve Hizmet Vakfı tarafından dinî toplantı mekânı olarak kullanılmaktadır. Statik sorunları bulunmayan yapının önceki onarımı sırasında iç duvarlarda özgün kireç sıva yerine çimento sıva kullanılmış olduğu gözlemlenmiştir. Zemin suyunun yükselmesi ve çimento sıva nedeniyle yapının nefes alamamasına bağlı olarak nem olu-

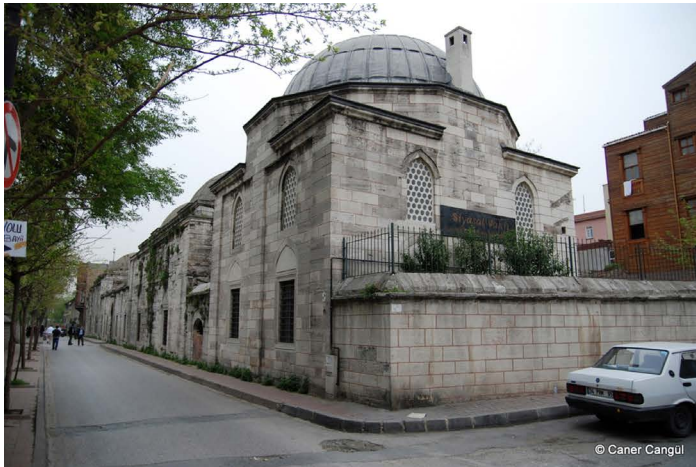
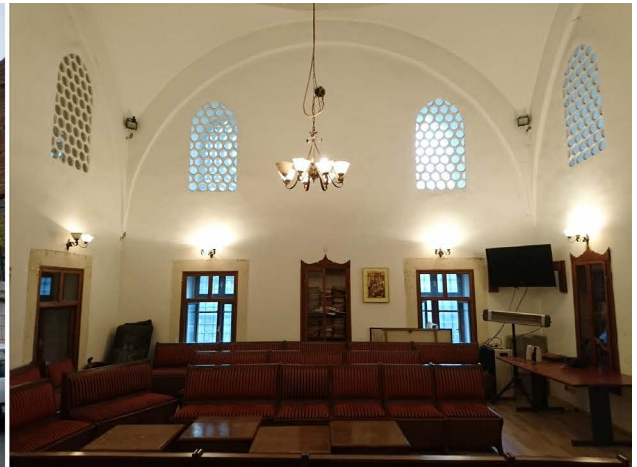
Şekil: 7
Şehzade Mehmet Sıbyan Mektebi batı ve güney cepheleri (URL-1) ve iç mekânı (Balcan 2018).

Mektep, günümüzde İstanbul Üniversitesi Siyasal Vakfı tarafından toplantı mekânı olarak kullanılmaktadır. Eski onarımlar sırasındaki hatalı müdahaleler ve günümüzdeki yeni işlevinin mekânsal müdahaleleri nedeniyle özgünlük sorunu çoktur. Özgün bahçe girişi kapatılmış, bahçeye sonradan yapılan duvar nedeniyle sıbyan mektebinin imaret ile ilişkisi kalmamıştır. Yapının giriş cephesine bitişik ahşap strüktürlü ve naylon kaplı muhdes giriş mekânı ve bakımsız bulunan bahçenin doğu yönüne bir müstemilat yapısı yapılmıştır. Giriş cephesinin özgün oranları değiştirilmiş, kuzey cephesindeki iki alt pencere içeriden kapatılarak niş haline getirilmiştir (Balcan 2018, 37-47).

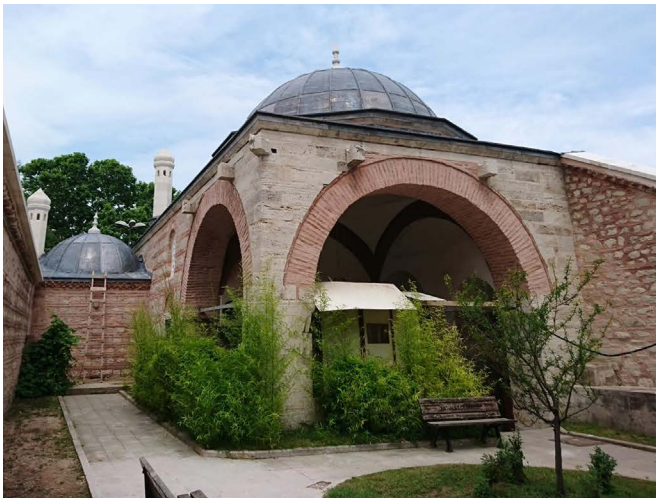
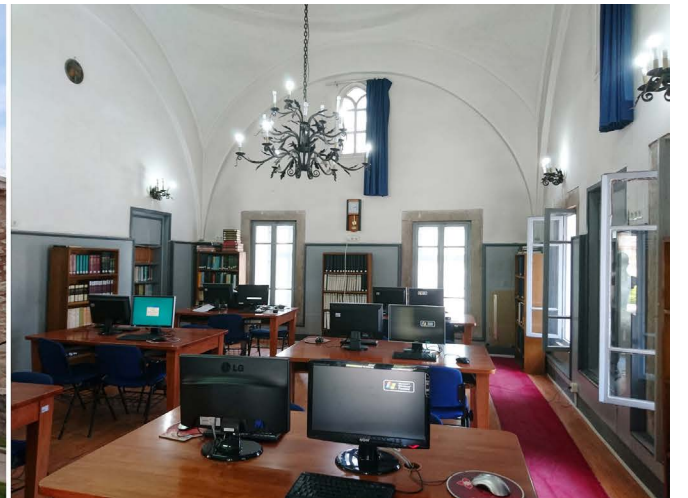
Şekil: 9
Süleymaniye Sıbyan Mektebi Kuzey ve Batı Cepheleri ve İç Mekânı (Balcan 2018).

yapının özgün durumunda giriş mekânının açık olan cepheleri boyunca eğimli, geniş saçaklar yer almaktaydı (Ahunbay 1988, 283; Kuban 1994c, 103). Bu saçaklar, yazın dershane olarak da kullanılan mekânı yağmur ve güneşten korumaktadır. Arazi eğiminden dolayı kapalı dershanenin altında dükkânlar vardır. Sıbyan mektebinin güney ve doğu cephelerinde, iki alt ve bir üst pencereden oluşan üçlü pencere grupları vardır. Bir sıra kesme taş, iki sıra tuğla olmak üzere alması tekniğiyle yapılan kuzey cephesi haricinde diğer cepheler düzgün kesme taşla yapılmıştır. Üst örtü kurşunla kaplıdır. Dershane mekânının zemini muşamba, giriş mekânının zemini şeshane tuğlası kaplı olup, duvarların ve kubbelerin iç yüzleri sıvalı, beyaz boyalıdır.

Sıbyan mektebi günümüzde Süleymaniye Yazma Eser Kütüphanesi'nin okuma salonu olarak kullanılmaktadır. Önemli yapısal sorunları bulunmayan sıbyan mektebinde; özgün döşemenin üzerinin kaplanması, duvarların belirli bir yüksekliğe kadar ahşap kaplanması, duvar apliği ve led spot gibi niteliksiz aydınlatma elemanlarının kullanılması, elektrik ve klima tesisatları için kullanılan elemanların duvarlara tespit edilmesi, güvenlik kulübesinin giriş mekânının büyük bir kısmını işgal etmesi gibi birçok koruma sorunu vardır (Balcan 2018, 48-58).

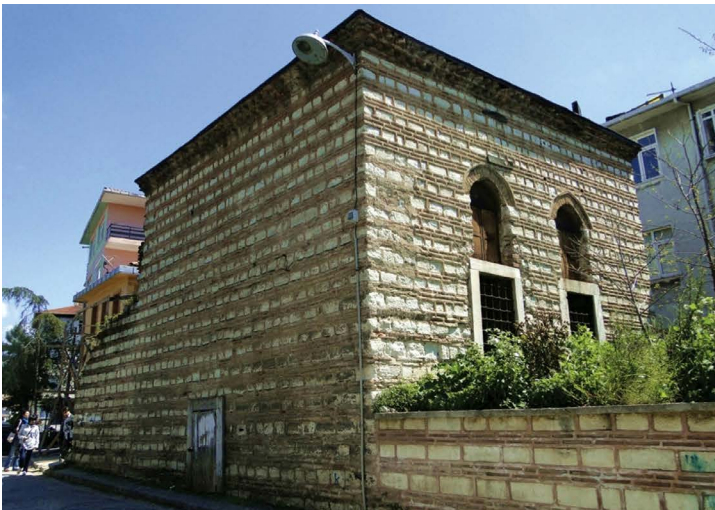
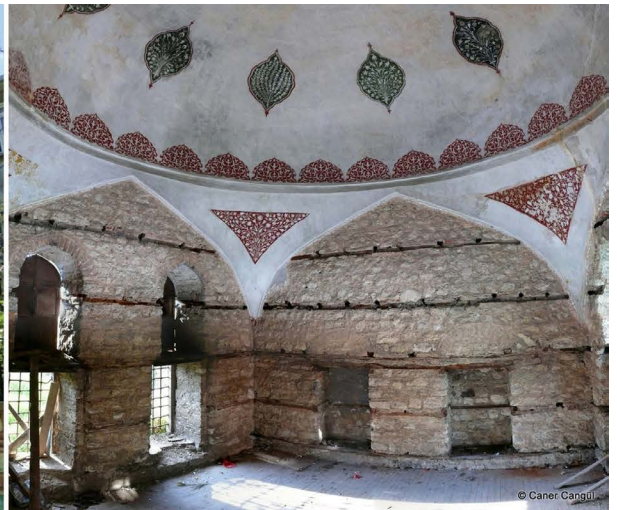
günümüze ulaşmayan giriş saçağının basit bir sundurma biçiminde olduğu düşünülebilir. Duvarları bir sıra kesme taş, iki sıra tuğla olmak üzere almaşık teknikte yapılan kare planlı dershanenin üzeri, geçiş elemanı pandantif olan, dıştan kasnaksız ve kurşun kaplı bir kubbeye örtülüdür. Kubbenin iç yüzü sıvalı, duvarların iç yüzü sıvasızdır. 1931 yılında hazırlanan haritada (Pervitich 2000, 105) "ruine" (harabe) olarak belirtilen yapının 2017 yılındaki restorasyonu öncesinde yapısal sorunları olduğu gözlemlenmiştir. Alan çalışması sırasında (2017)

Şekil: 11
Atik Valide Sıbyan Mektebi Kuzey ve Batı Cepheleri (URL-2) ve İç Mekânı (URL-3).

yapının Üsküdar Belediyesi Fen İşleri Müdürlüğü tarafından yürütülen restorasyon çalışması devam etmekteydi. Hasarlı taşlar ve pencerelerin kemer ve söveleri yenilenmekteydi. Restorasyon sırasında, giriş cephesinde önceki dönemde kapatılan giriş kapısının özgün olmayan biçimde yuvarlak kemerli ve sövesiz olarak yeniden yapıldığı gözlemlenmiştir (Balcan 2018, 59-70).

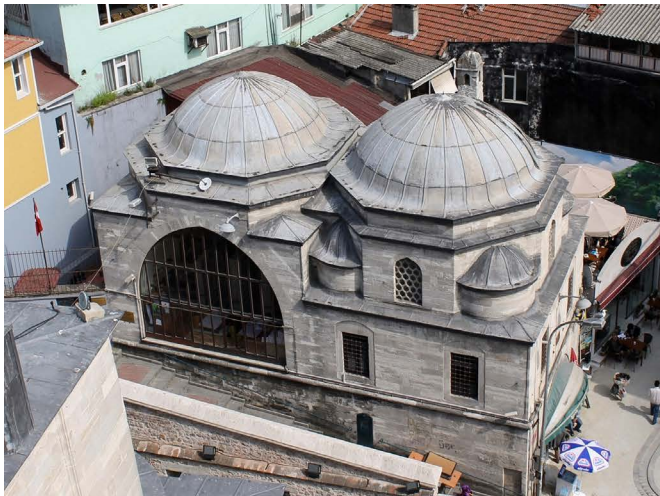
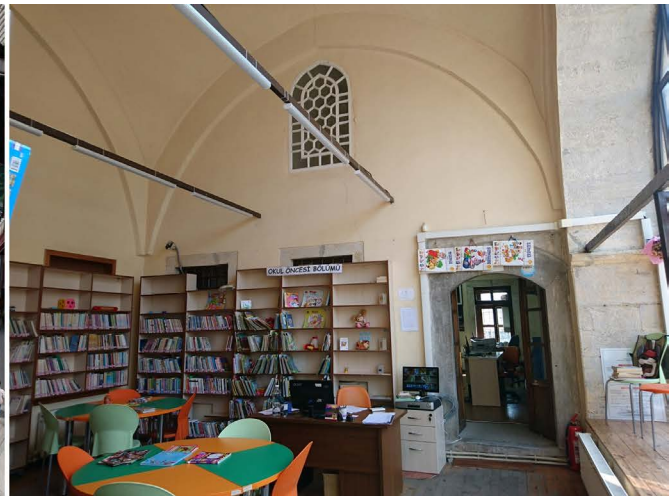
Şekil: 13

Üsküdar Mihrimah Sultan Sıbyan Mektebi Kuzey Cephesi (Ahmet Aygün arşivi) ve iç mekânı (Balcan 2018).

nağa Sokağı'nın eğimli olması nedeniyle, girişi üst kotta yer alan mektebin kapalı dershanesinin altına, önü açık çeşme mekânı yapılmıştır. Yapının eski fotoğrafı ve haritalarında (Pervititch 2000, 102) görülen bu yarı açık çeşme mekânı günümüzde kapatılıp dükkân olarak kullanılmaktadır. Sıbyan mektebinin basit plan şemasına karşın oldukça hareketli bir kütle vardır (Şekil 13). Yapının kuzey cephesinde, eyvan bölümünün açık olan cephesi sivri kemerli büyük bir açıklık şeklindedir. Kapalı dershanenin yer aldığı batı biriminde beden duvarları alçak tutularak kubbe kasağı oldukça yüksek yapılmıştır. Sıbyan mektebinin güney cephesi, o yönde bitişik olarak yer alan konut yapılarından dolayı sağdır. Yapıda üst örtü elemanı olarak pandantif ve tromp geçiş elemanları olan, dıştan sekizgen kasnaklı ve üzeri kurşun kaplı iki tür kubbe kullanılmıştır. Sokaklara bakan kuzey ve batı cepheleri düzgün kesme taşla, diğer iki cephe kaba yonu taşla yapılmıştır. Kubbelelerin ve duvarların iç yüzleri sıvalıdır. Döşemeler özgün olmayan ahşap parkeyle kaplıdır.

Kütüphanesi olarak kullanılmaktadır. Yapı kütüphaneye dönüştürülürken (1968), mekân ihtiyacı nedeniyle eyvanın açık olan cephesi demir doğramayla kapatılmıştır. Bu doğrama, malzeme, detay tasarımıyla nitelikli bir çağdaş ektir. Ancak yapının zemininin parke kaplanması, çeşmenin kapatılarak dükkân haline getirilmesi, iç mekânda pencere ve nişlerin önlerine kitaplık yapılması, yapının cephelerine elektrik, telefon, doğalgaz gibi tesisatların gelişigüzel bir şekilde tespit edilmesi gibi yapının özgünlüğünü etkileyen birçok sorunu vardır (Balcan 2018, 71-82).

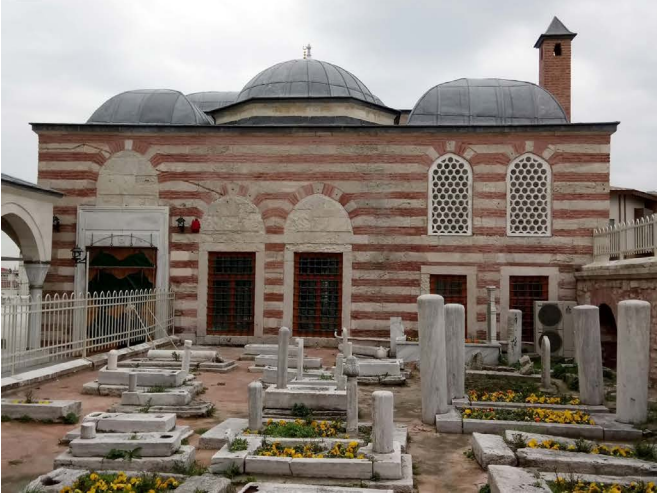
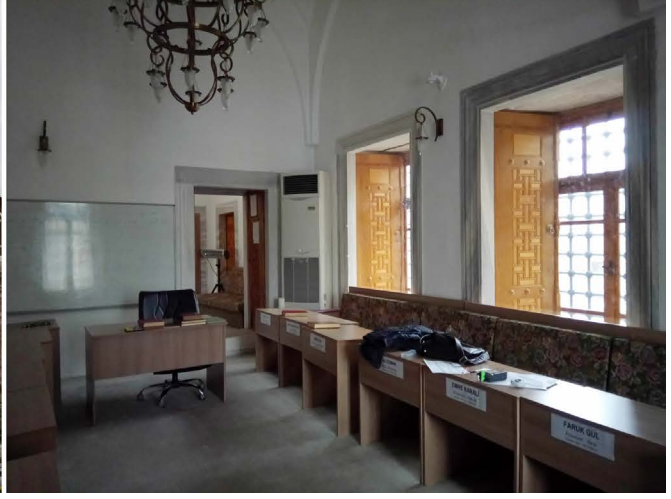
Şekil 15
Edirnekapı Mihrimah Sultan Sıbyan Mektebi
Giriş Cephesi ve İç Mekânı (Balcan 2018).

Restorasyonu yeni tamamlanan sıbyan mektebi günümüzde Diyanet İşleri Başkanlığı tarafından, imamlara eğitim verilen kurs olarak kullanılmaktadır. Son restorasyonda, mektebin dışarıdan üç kubbeli olan üst örtüsü, iki yanda tonoz ve ortada kubbe

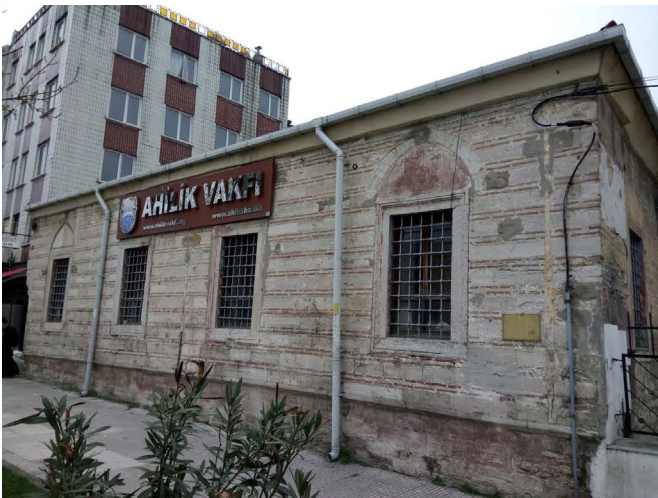
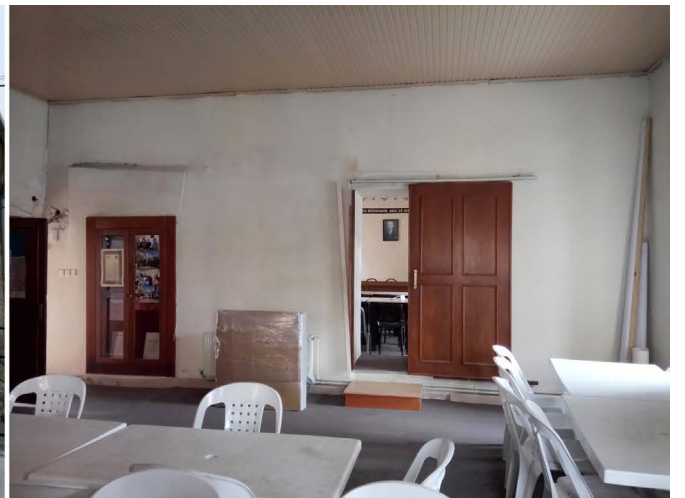
yüksekliği diğer sıbyan mekteplerinden daha düşüktür. Bu nedenle üst pencerelerin olmadığı cephelerde yalnızca dikdörtgen biçimli alt pencereler vardır (Şekil 17). Yapının üzerini örten dört yöne eğimli kırma çatı marsilya kiremitle kaplıdır. İki sokağın kesiştiği köşede duvarlar, üzeri mukarnaslı 45 derecelik bir pah yaparak kırılmaktadır. Sıbyan mektebinin duvarları iki veya üç sıra tuğla ve bir sıra taş olmak üzere almaşık teknikte yapılmıştır. Günümüzde döşeme şap, tavan ahşap kaplı ve duvarların iç yüzleri sıvalıdır.

Şekil: 17
Kara (Gazi) Ahmet Paşa Sıbyan Mektebi
Güney Cephesi ve İç Mekânı (Balcan 2018).

Sıbyan mektebi günümüzde Ahilik Vakfı'nın dernek binası olarak kullanılmaktadır. Mekânsal ihtiyaçları nedeniyle eyvan kapatılıp, önüne betonarme tuvalet ve depo mekânları yapılmıştır. Nişlerin içine dolaplar yapılmış, eyvandan dershaneye geçiş kapısının yeri değiştirilmiştir, eyvan mekânında beton bir çay ocağı yapılmış, iç mekânın döşeme ve tavan kaplamaları değiştirilmiştir. Özgün külesini korumasına karşın, hatalı müdahaleler yapının özgünlük ve bütünlüğünü bozmuştur (Balcan 2018, 94-103).

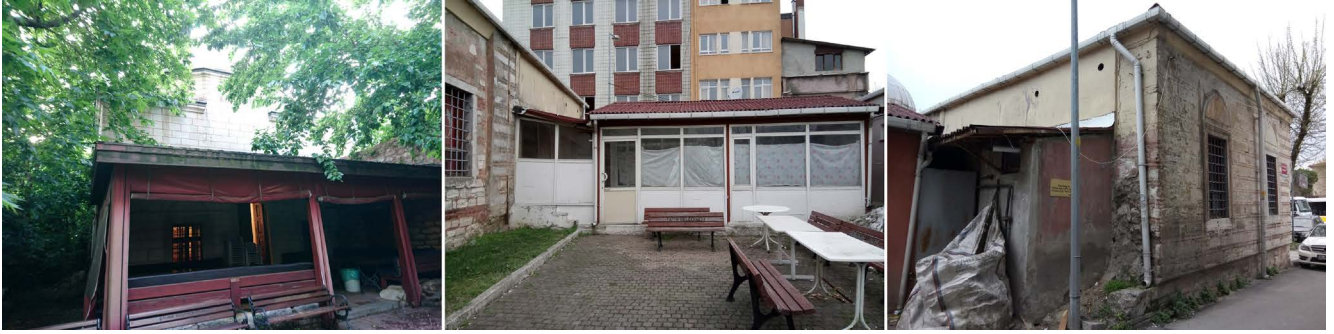
Şekil: 27
Şehzade ve Kara Ahmet Paşa Sıbyan Mekteplerine Bitişik Niteliksiz Ekler.

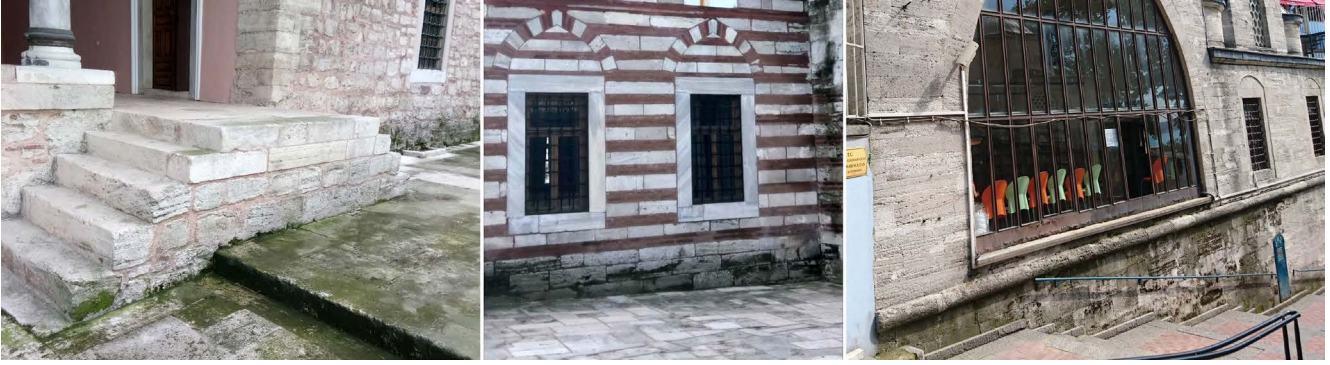
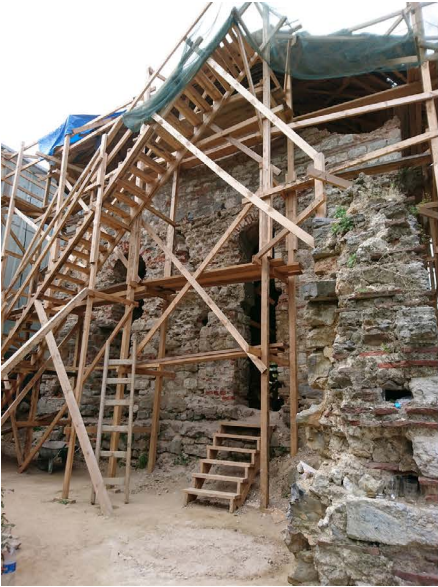
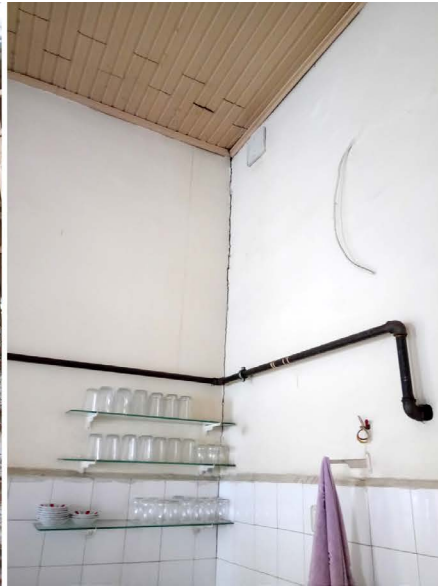
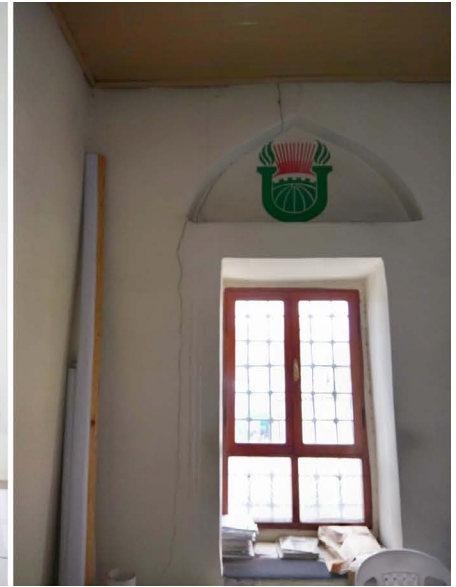
Su yalıtımı ve nem sorunları: İncelenen sıbyan mekteplerinin özgün tasarımlarında çörlen veya yağmur deresi bulunmaması ve saçakların dar olması nedeniyle yağmur suları doğrudan duvarlardan aşağıya, yapıların duvar diplerine akmaktadır. Yağmur suyunun yapıların duvar diplerinde ve üzerine aktığı avlu zeminlerinde yosun ve bitki oluşturduğu gözlemlenmiştir (Şekil 28). Yavuz Sultan Selim Sıbyan Mektebi'nde özgün kireç sıvanın değiştirilerek çimento

sıva yapılması sonucu nefes alamayan yapıda rutubet sorunu ortaya çıkmış, yapının iç sıvası ve boyası kısmen dökülmüştür. Bu sorunların giderilmesi için yapıların havalandırılmaları, çimento sıvaların kaldırılıp özgün kireç sıvanın yapılması ve yapıların çevrelerindeki su drenajlarının nitelikli hale getirilmesi önerilmektedir.
