# Troia Tarihi Milli Parkı'nda Süregelen Koruma Sorunları ve Çözüm Önerileri

Milli Parklar, tüm Dünya'da ve Ülkemizde yürütülen koruma ve planlama süreçleri açısından öncelikli alanlardır. Bu kapsamda Troia Tarihi Milli Parkı<sup>4</sup>, Ülkemiz sınırları içinde yer alan ve evrensel boyutta tanınırlığı olan kültür coğrafyalarından biridir. TTMP ve yakın çevresi, birbirleriyle kavramsal boyutta yakın ve karmaşık ilişkileri olan pek çok taşınmaz kültür ve tabiat varlığına ev sahipliği yapmaktadır. Çalışma bütününde, TTMP'nın koruma açısından güncel durumu, içindeki ve yakın çevresindeki taşınmaz kültür ve tabiat varlıkları ile bir bütün halinde ele alınmıştır. TTMP içinde ve yakın çevresinde yürütülmüş olan koruma ve planlama çalışmalarının Troia Örenyeri üzerinde yoğunlaşmış olmasının, bölgedeki taşınmaz kültür ve tabiat varlıklarının yok olma tehlikesi ile karşı karşıya kalmalarının önde gelen nedenlerinden biri olduğu ortaya konulmuştur. Bu kapsamda yapılan değerlendirmeler ışığında, TTMP için öngörülen güncel bir koruma - planlama yaklaşımının temel ilkelere belirlenmesi doğrultusunda öneriler getirilmiştir.

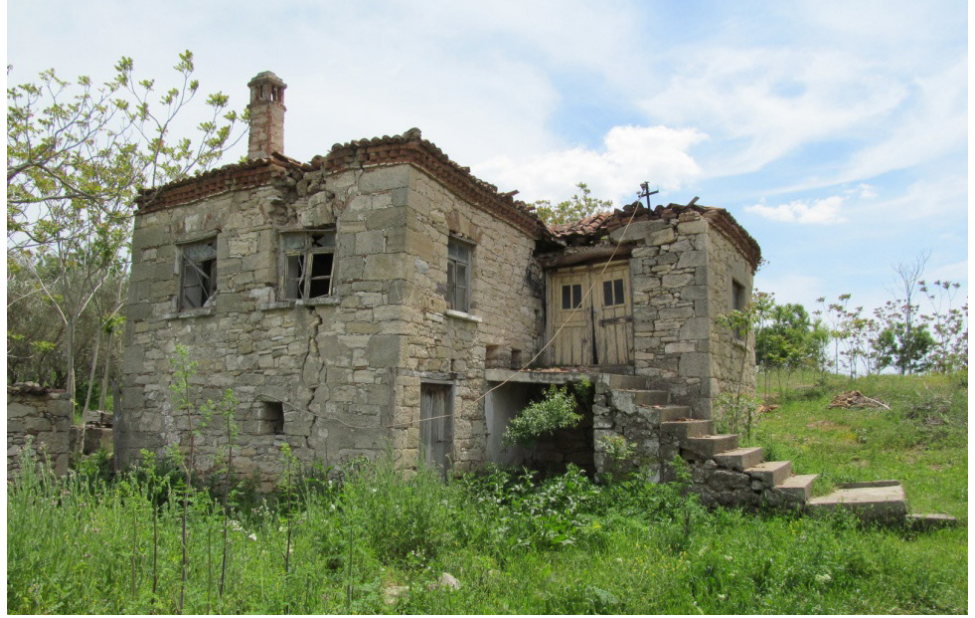
Şekil: 6

Koruma altında olmayan bir kırsal mimarlık örneği - Kalafat Köyü (2015).

TTMP Yerleşmeleri, son yıllarda köyden kente göç vb. gibi nedenlerden dolayı hızla nüfus kaybetmiştir. Bu durum, TTMP Yerleşmeleri'nde bulunan pek çok sivil mimarlık örneğinin kullanım dışı kalmasına neden olmuştur. Bu kapsamda, TTMP Yerleşmeleri içinde "sivil mimarlık örneği" niteliklerine sahip ve henüz koruma altına alınmamış pek çok yapı örneği yer almaktadır (Salcan 2017, 59) (Şekil 6).

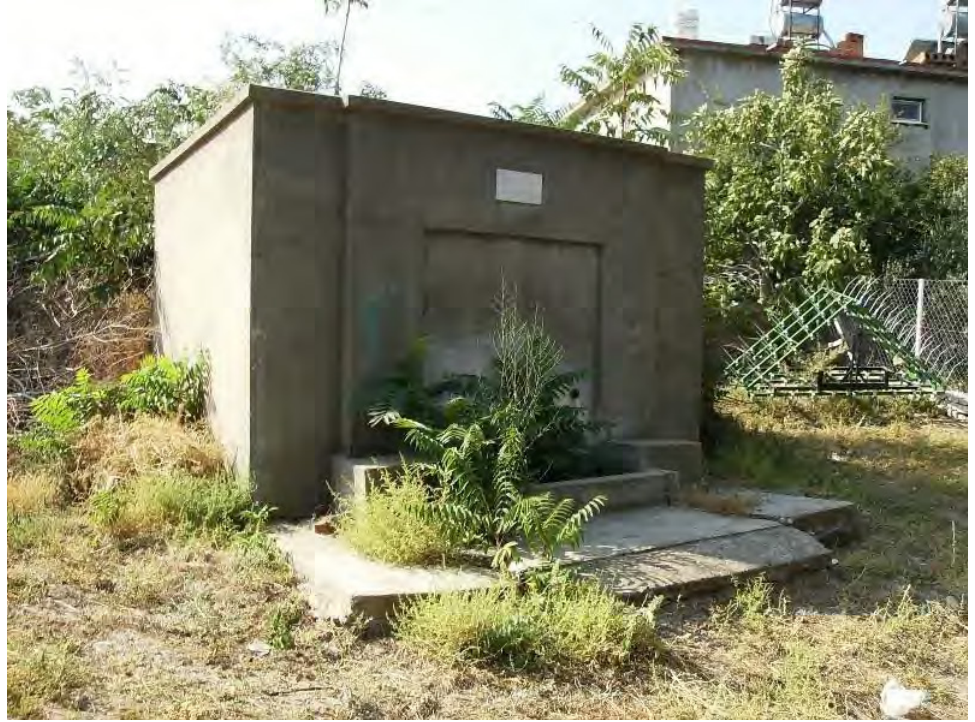
Şekil: 10

Tevfikiye Köyü'nde işlevsiz kalmış bir çeşme (2015).

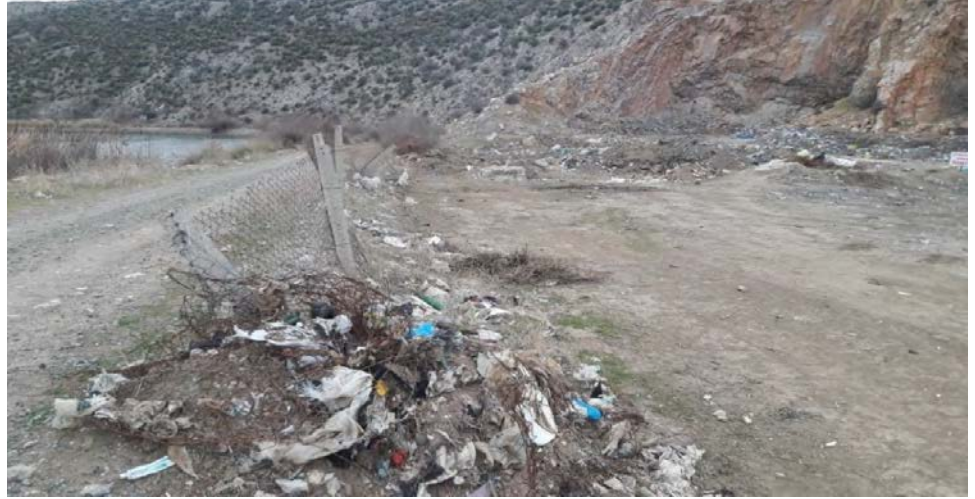
**Şekil: 13**

Araplar Boğazı I. Derece Doğal Sit Alanı, bölgede görülen kirliliğin yoğun etkisi altında olan alanlardan biridir (2015).

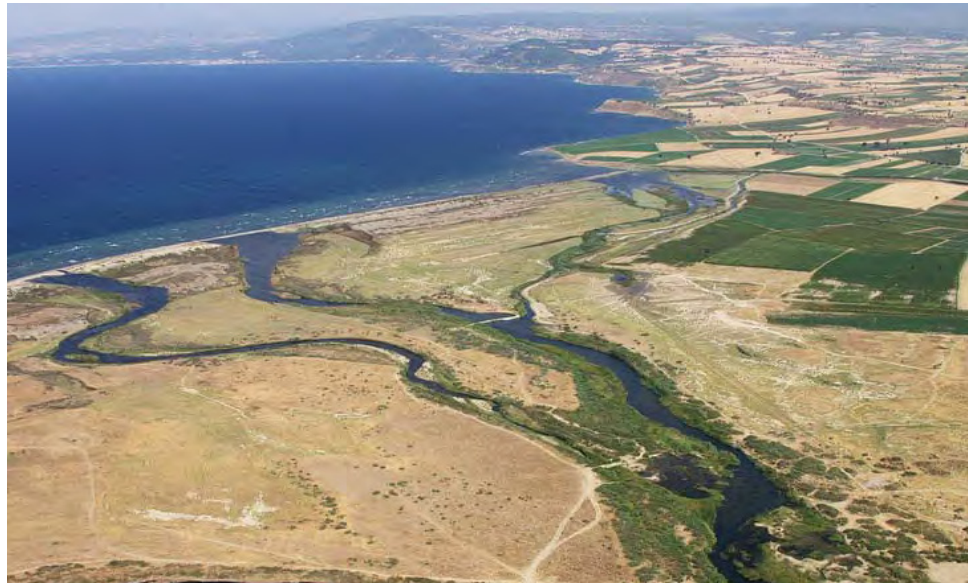
**Şekil: 14**

Karamenderes Deltası ve Bataklığı, TTMP'nın mevcut sınır durumu nedeniyle çeşitli koruma sorunlarının tehdidinde maruz kalan tabiat varlıklarından biridir (Höhfeld, Volker 2009, 112).

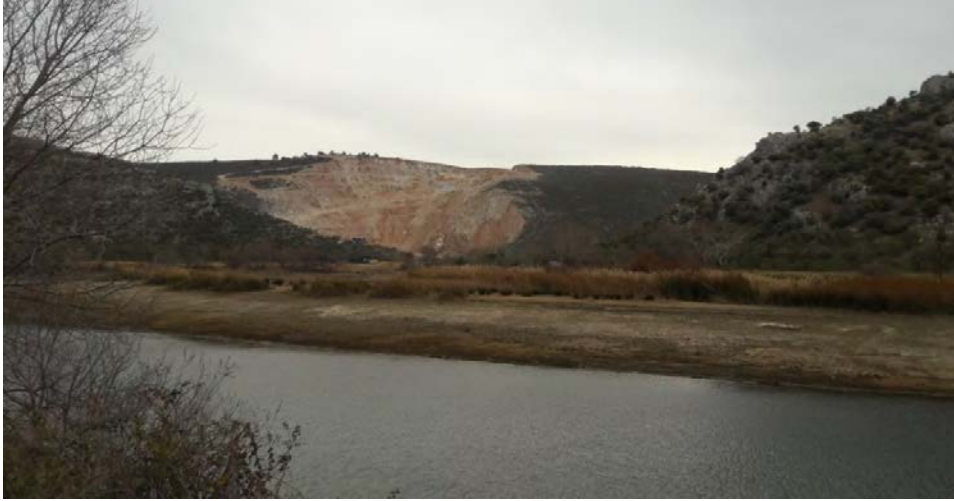
**Şekil: 15**

Eski Hisarlık ve Ballıdağ I. Derece Arkeolojik Sit Alanları ile Araplar Boğazı I. Derece Doğal Sit Alanı'nın kesiştiği noktada yer alan agrega üretim tesisinden görünüm (2017).

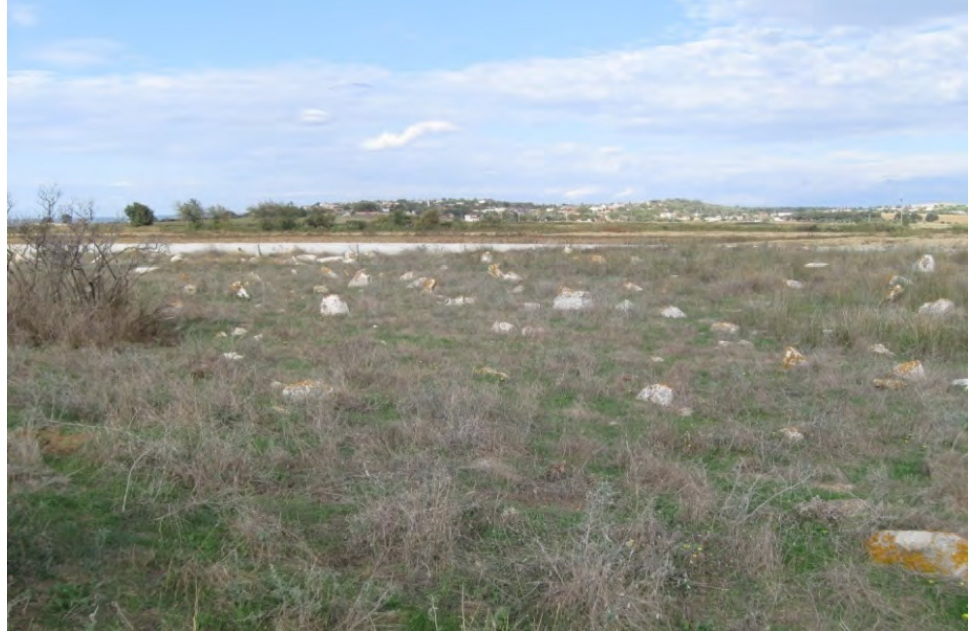
**Şekil: 16**

Kaçak kazılarla tahrip edilen Kumköy Osmanlı Mezarlığı ve Eski Köy Yerleşmesi I. Derece Arkeolojik Sit Alanı'ndan görünüm (2016).

etkileyen süreçlerden biri haline gelmiş olduğu değerlendirilmiştir. Bu kapsamda, Cezayirli Hasan Paşa Köşkü ile Yerkesik Osmanlı Dönemi Köy Yerleşmesi'nin bulunduğu I. Derece Arkeolojik Sit Alanı ile Kumköy Mezarlığı ve Eski Köy Yerleşmesi'nin bulunduğu I. Derece Arkeolojik Sit Alanlarının kaçak kazıların yoğun tehdidi altında oldukları belirlenmiştir (Salcan 2017, 105) (Şekil 16, Harita 4).

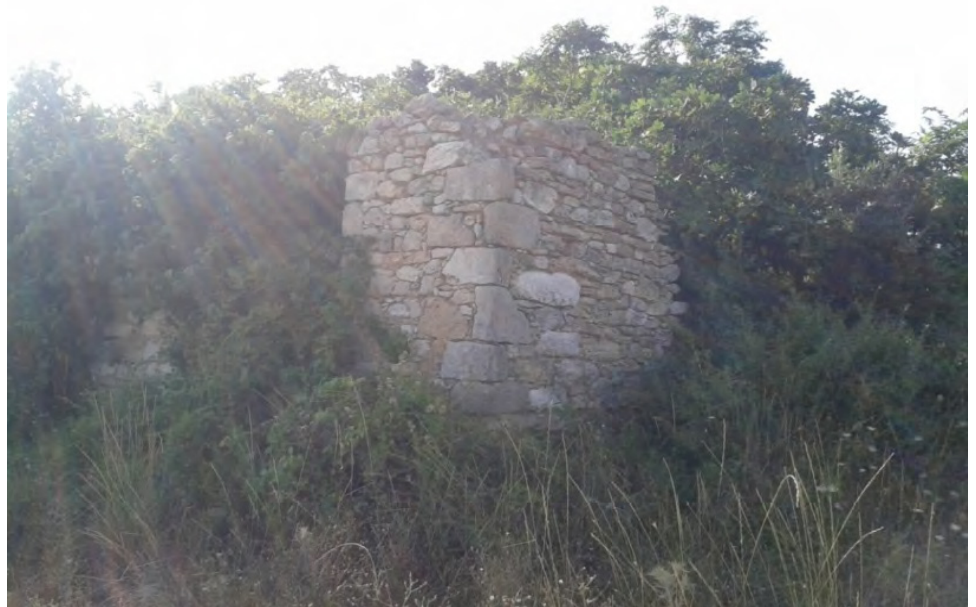
**Şekil: 17**

Hanım Değirmeni'nin bitkilenme kaynaklı yoğun tehdit altında olan kalıntıları (2015).

Paşa Köşkü'ne ait kalıntıların bulunduğu arkeolojik sitlerin , bölgede süregelen denetimsizlik sonucu özellikle kaçak kazılar ve bitkilenmeden kaynaklanan tahribat sonucu yoğun tehdit altında oldukları belirlenmiştir (Salcan 2017, 106) (Şekil 17, Harita 4).

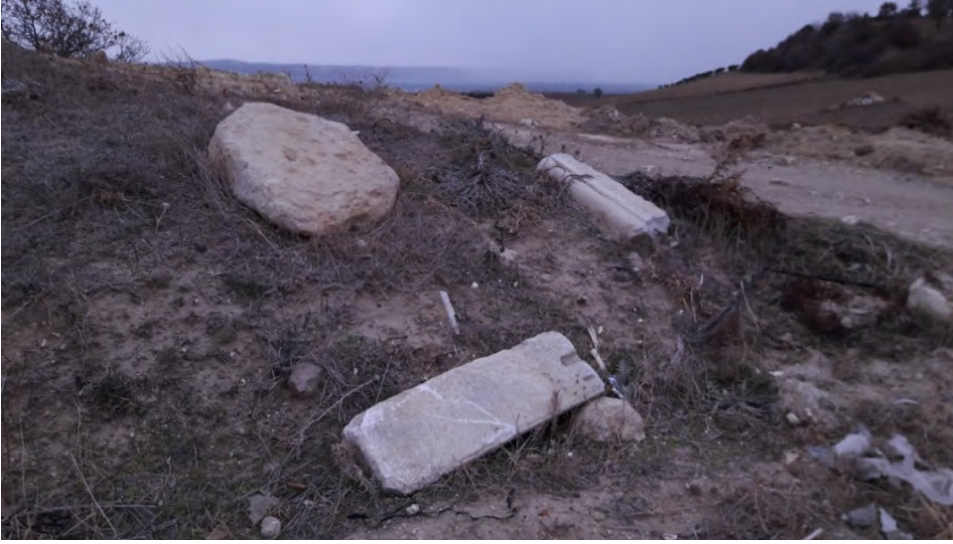
**Şekil: 18**  
Ajakstepe Tümülüsü'nde yürütülen tarımsal faaliyetler sonucunda toprak yüzeyine çıkmış olan mimari elemanlar (2017).

sit alanlarında yürütülen tarımsal etkinliklerin ilgili yasal çerçeveye genel olarak uyumlu olduğu değerlendirilmesine rağmen, yine de özellikle I. derece arkeolojik sit alanı olan bölgelerde yürütülen tarımsal faaliyetler toprak altındaki pek çok arkeolojik öğenin toprak yüzeyine çıkarak yok olmasına ve bu bölgelerdeki peyzaj yapısının kontrolsüz şekilde değişmesine neden olduğu belirlenmiştir (Salcan 2017, 100) (Şekil 18, Harita 4).

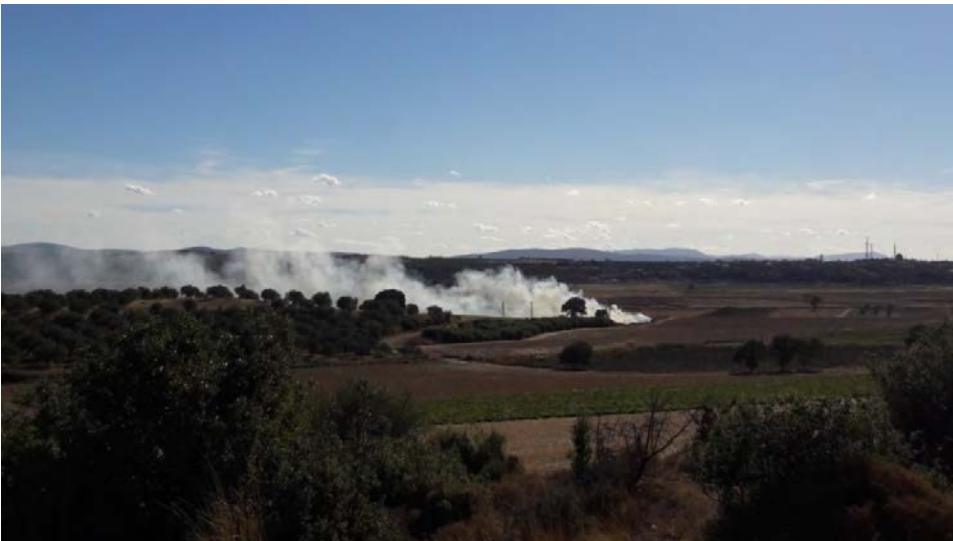
**Şekil: 19**  
TTMP içinde görülen bir anız yangını (2016).

edilen anız yangınları, bölgedeki yaban hayatına büyük zarar vermekte; tüm taşınmaz kültür ve tabiat varlıkları için tehdit oluşturmaktadır (Salcan 2017, 101) (Şekil 19).

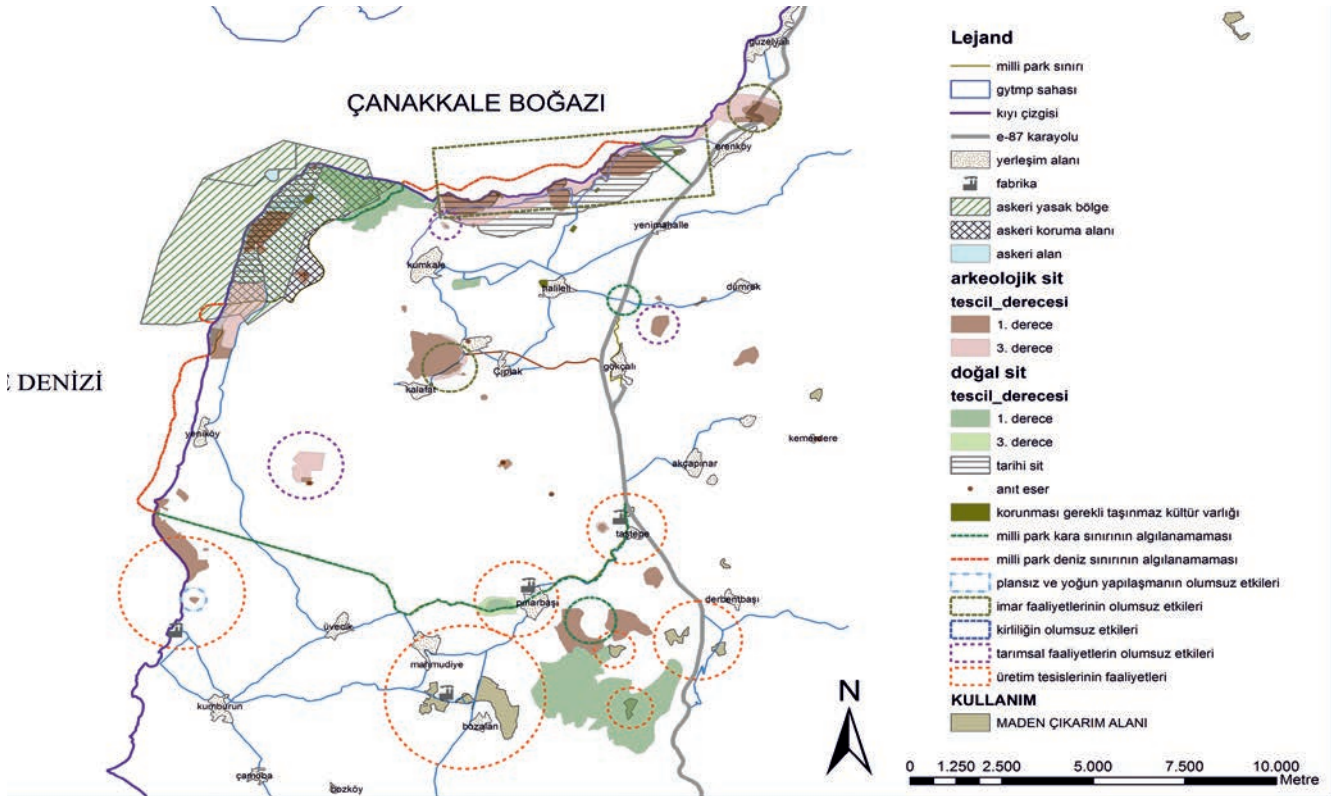
**Harita: 4**  
TTMP İçinde ve Yakın Çevresinde Süregelen  
Koruma Sorunları ve Bu Sorunların  
Görüldüğü Bölgeler (Salcan 2017,107).
